M&L

SEPT.-OKT. 2011

MONUMENTEN, LANDSCHAPPEN EN ARCHEOLOGIE

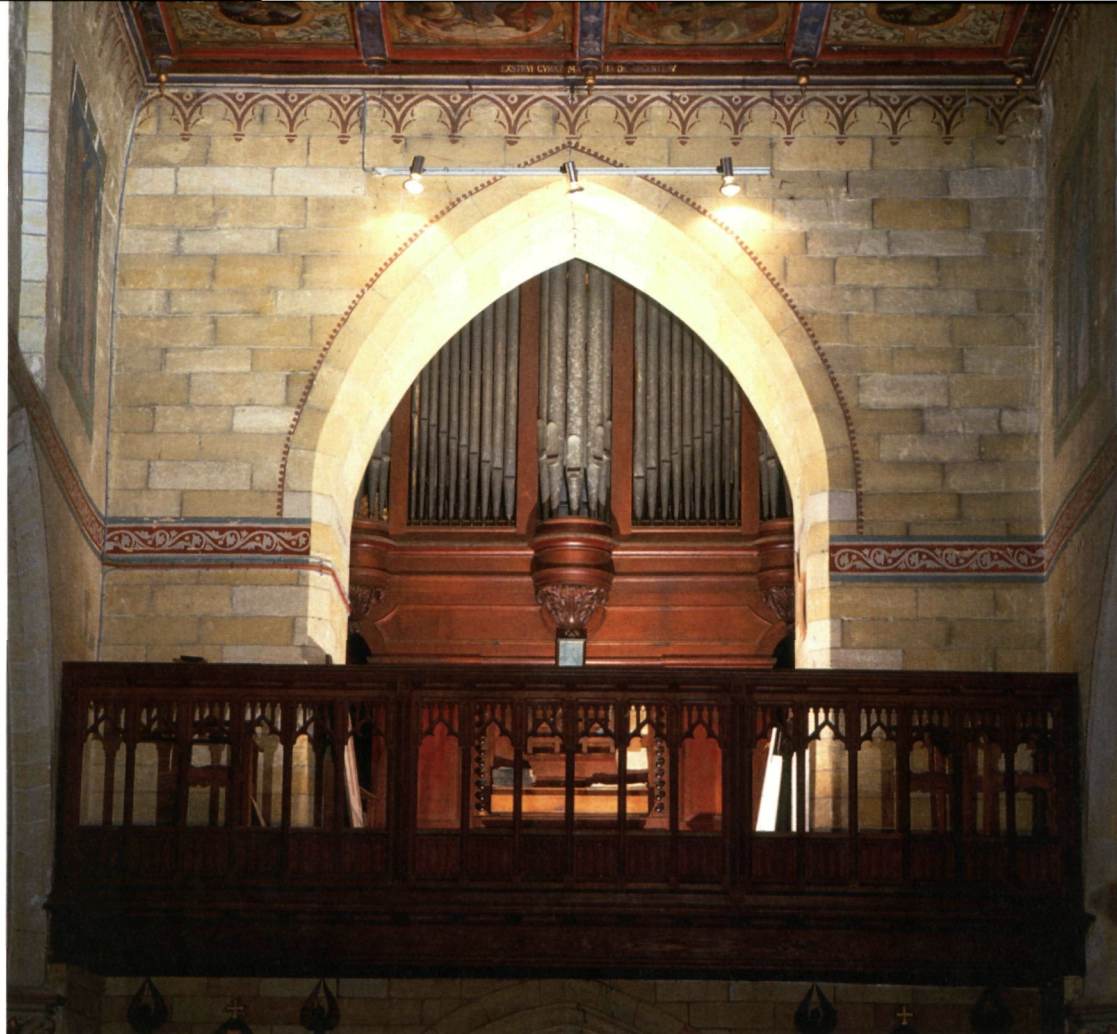
Sint-Agathakerk in Sint-Agatha-Rode. In 1880 werd de orgelkast in twee gesplitst om het westelijke raam in de torennis vrij te maken. Deze transformatie resulteerde in een totale onttreding van het orgel
(foto M. Lemmens)

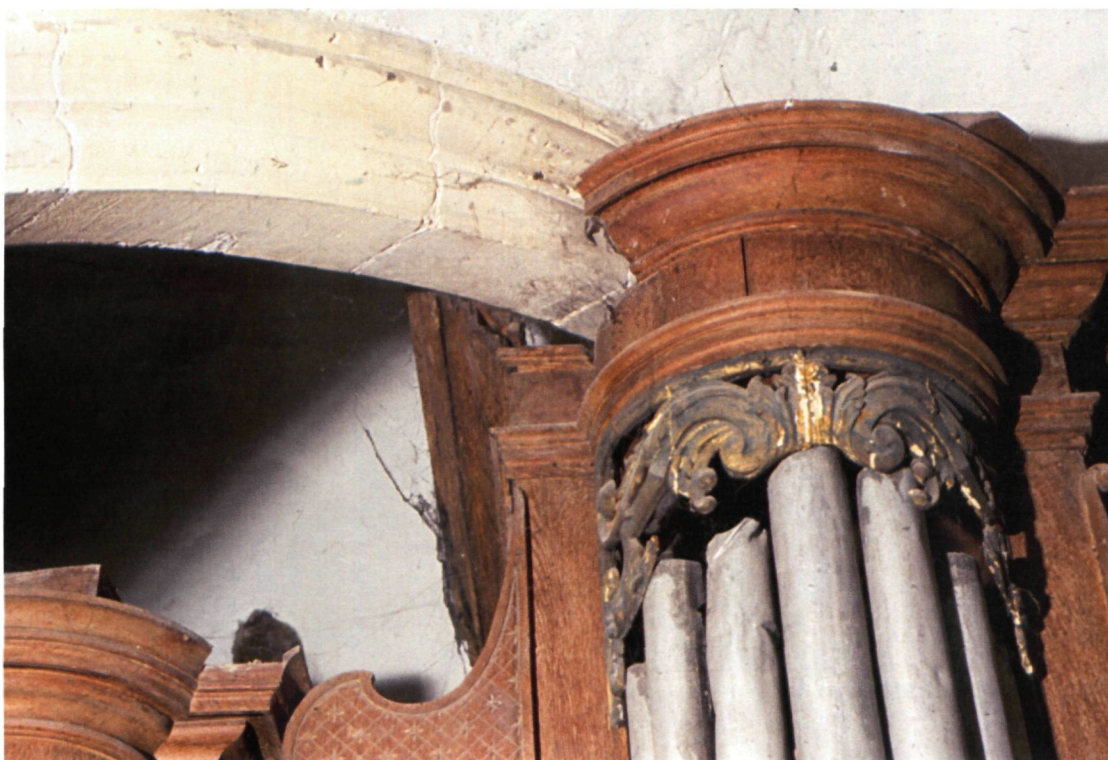
Sint-Martinuskerk in Beek (Bree). Toestand vóór aanvang van de restauratie. Bij de verplaatsing van het orgel naar de torenruimte in 1933 werden, bij gebrek aan voldoende hoogte in de toren, boudweg stukken uit de orgelkast gezaagd (foto Provincie Limburg, PCCE)

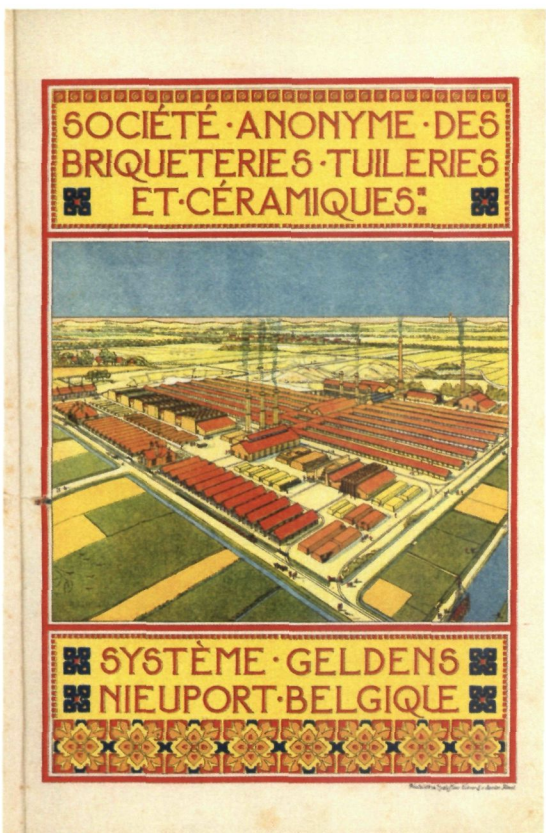
Sommige bakstenen vertonen het steenmerk SGN (*système Geldens Nieuport*) van de steenbakkerij Geldens (foto W. Hulstaert)

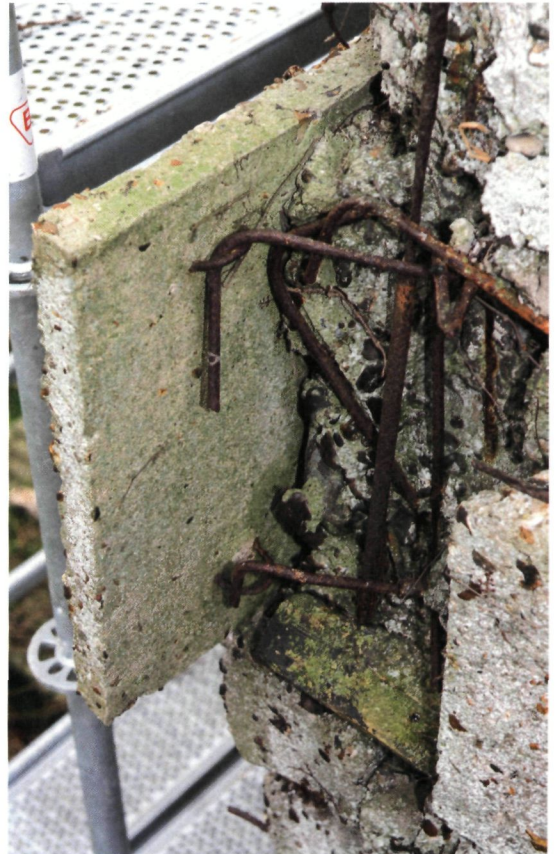
Een groot deel van de betonpanelen van de zuidoostgevel is verdwenen (foto W. Hulstaert)

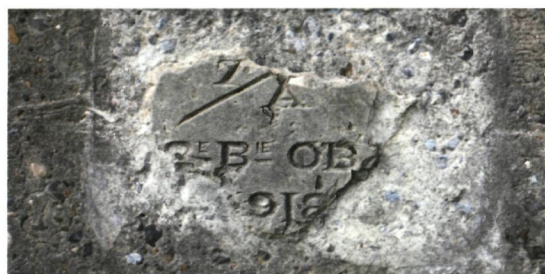
Toestand van het metselwerk
voorbouw vóór restauratie
van de bunker Groigne
(foto W. Hulstaert)

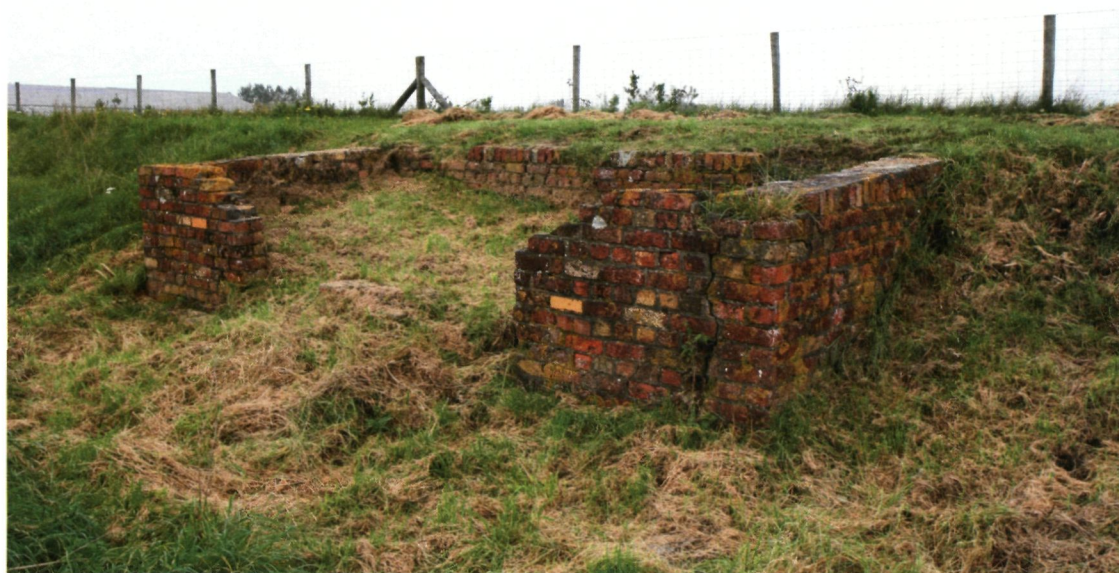
Bakstenen schuilplaats in
opbouw, met bedekking uit
spoorwegrails
(foto provincie W-VL)

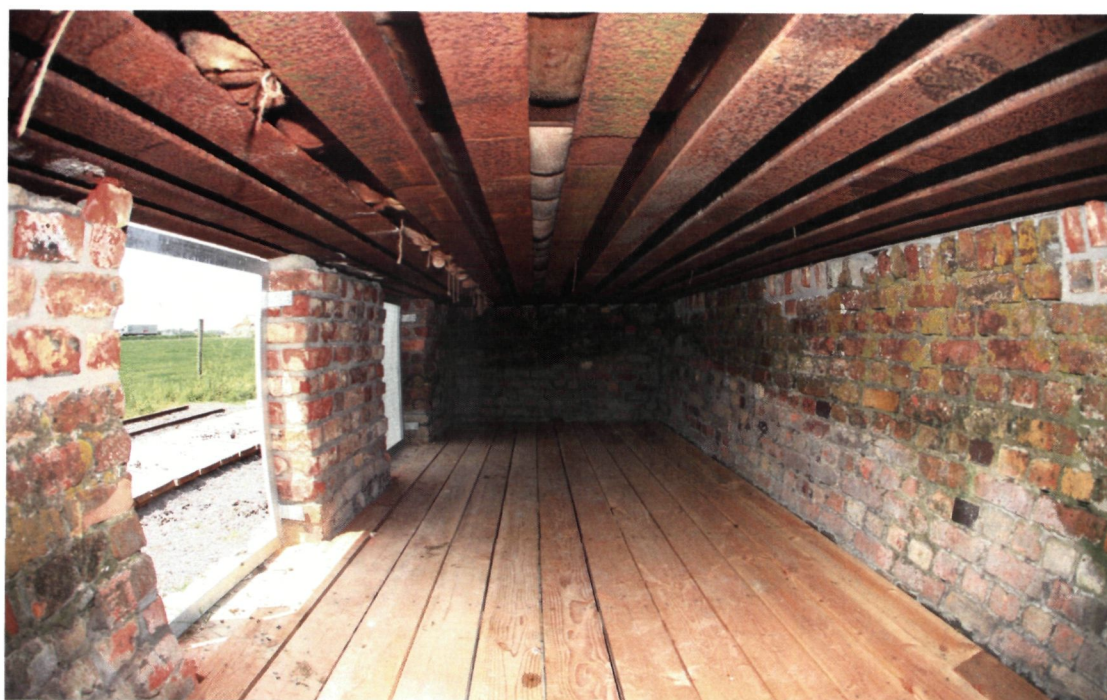
Interieur van schuilplaats E19: bedekking met rails (foto K. Vandevorst)

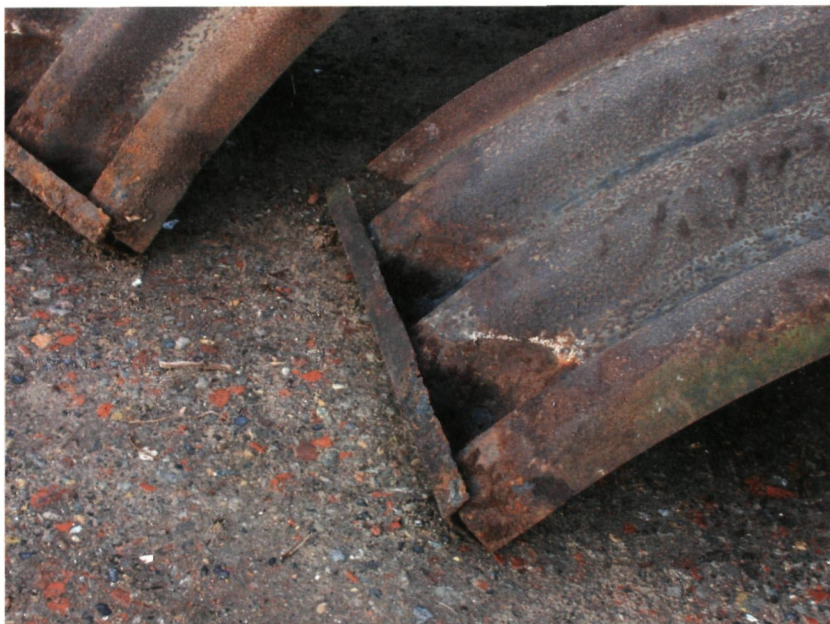
Detail van de *Elefant Plates* die werden gebruikt voor de bedekking van de bunker Groigne
(foto W. Hulstaert)

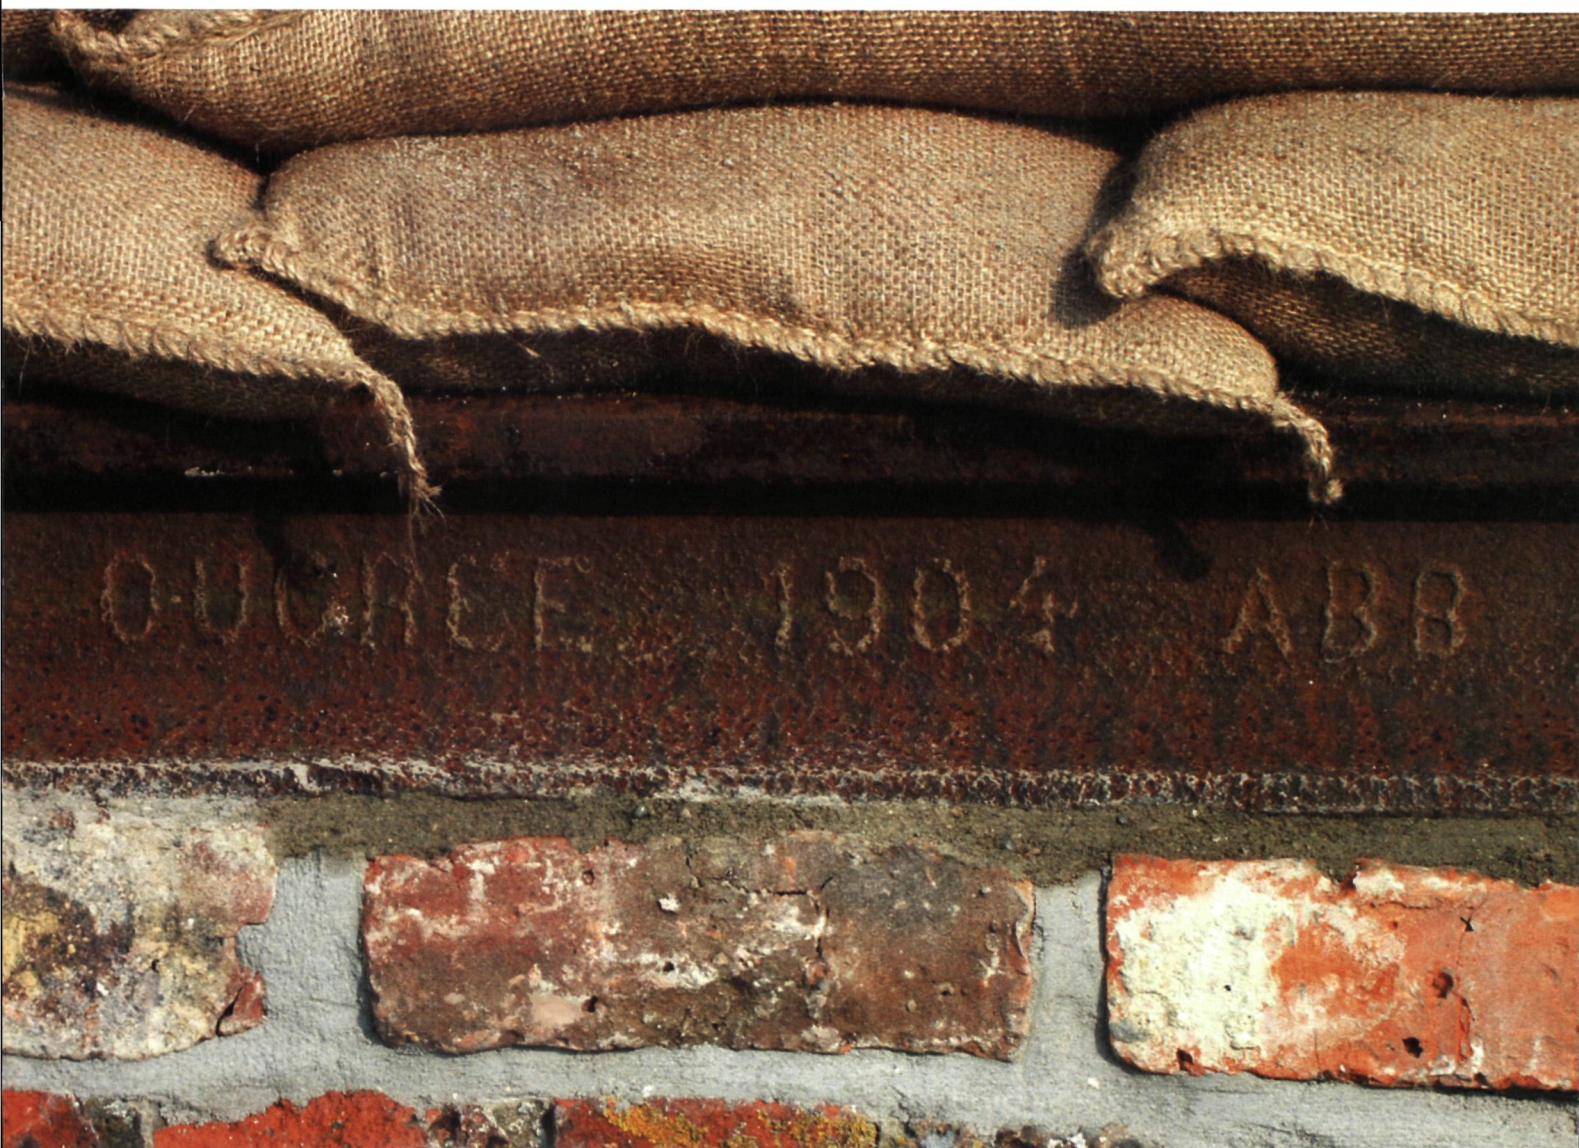
Voor de evocatie van schuilplaats
E19 werden spoorwegstaven
uit 1904 gebruikt
(foto W. Hulstaert)
